**Regeneración de tejidos.
Conceptos –
Un solo acto quirúrgico.**

Casos Clínicos

MatriDerm[®] Caso 1

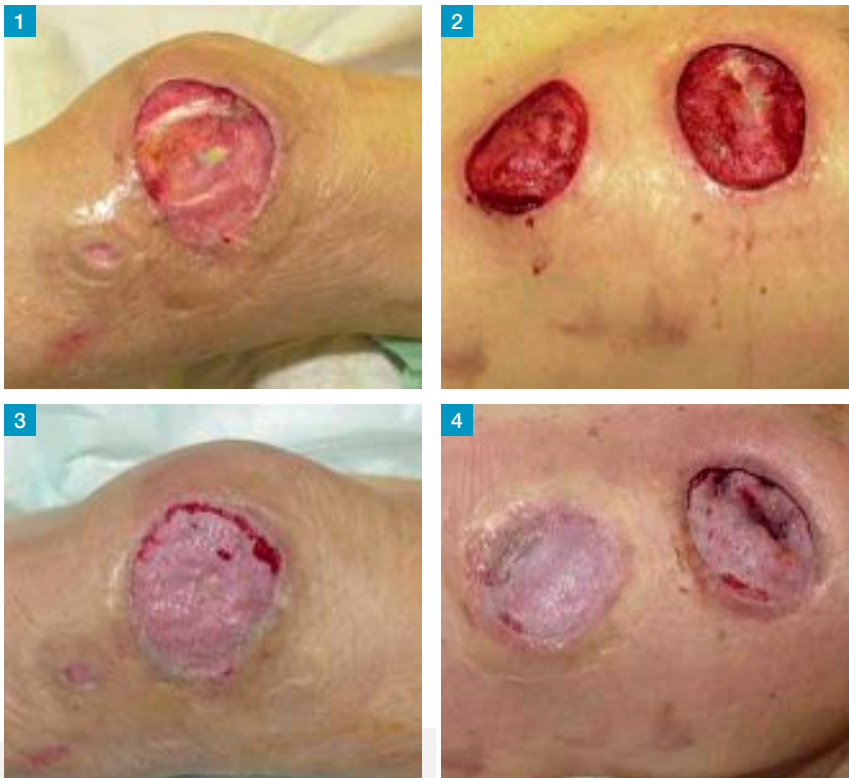
[Fig 1 y 2] muestran la rodilla izquierda y el costado izquierdo una semana después de la desbridación inicial y tras aplicar terapia de presión negativa (TPN) para promover la generación de un tejido de granulación en los lechos de las heridas.

Además de un prendimiento óptimo del injerto, MatriDerm[®] ha proporcionado una cobertura estable de las lesiones **[Fig 3 y 4]**.

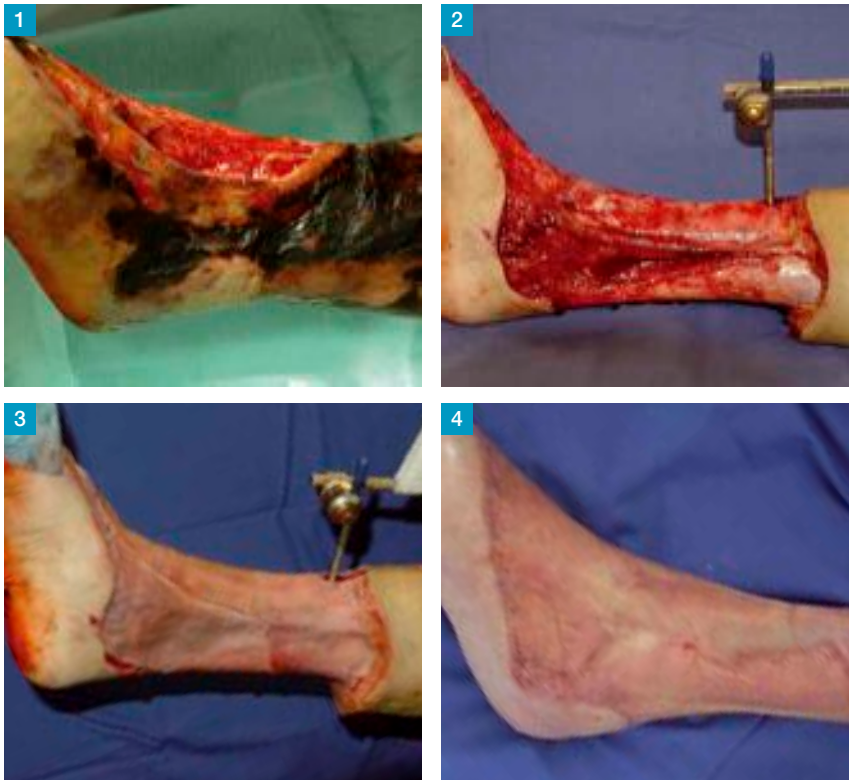
MatriDerm[®] Caso 2

Este paciente de 71 años de edad sufre una pérdida de tejido en la extremidad inferior de la pierna y pie con exposición de tendones y periostio a la altura del tobillo **[Fig 1]**.

Después de una desbridación intra-operatoria se constata una pérdida importante de tejido blando y la exposición a la altura del tobillo de estructuras como tendón y periostio **[Fig 2]**. La angiografía muestra que la extremidad inferior y pie solo son nutridos por la arteria tibial posterior.

El defecto se cubrió empleando MatriDerm[®] 1mm en solo acto quirúrgico en combinación con injerto fino de piel en lámina en combinación con TPN durante una semana para fijar el injerto. **[Fig 3]**.

Dos años después del incidente el paciente era capaz de calzar zapatos normales y el análisis clínico de su forma de andar reveló unos resultados funcionales **[Fig 4]**.

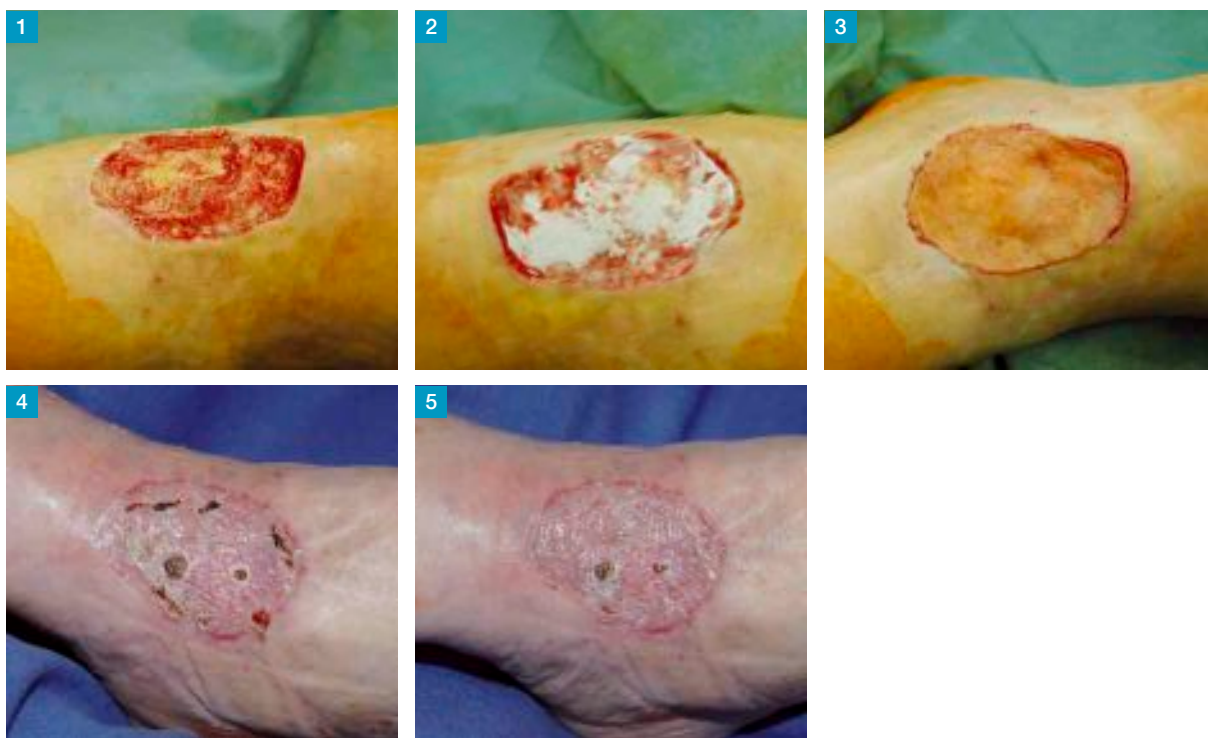
MatriDerm[®] Caso 3

Paciente de 70 años de edad sufre un cuadro ulceroso de etiología mixta. El lecho de la herida fue desbridado y acondicionado durante 2-3 semanas **[Fig 1]**.

Después de este periodo MatriDerm[®] 1mm fue aplicado en un solo tiempo **[Fig 2]** cubriéndose la matriz con un injerto de piel fino en lámina **[Fig 3]**. Después de fijar ambas estructuras con un sistema de presión negativa la herida quedó cerrada una semana después de la intervención quirúrgica **[Fig 4]**. **[Fig 5]** muestra la lesión 2 semanas post-operatorio donde se aprecian unos resultados estables.

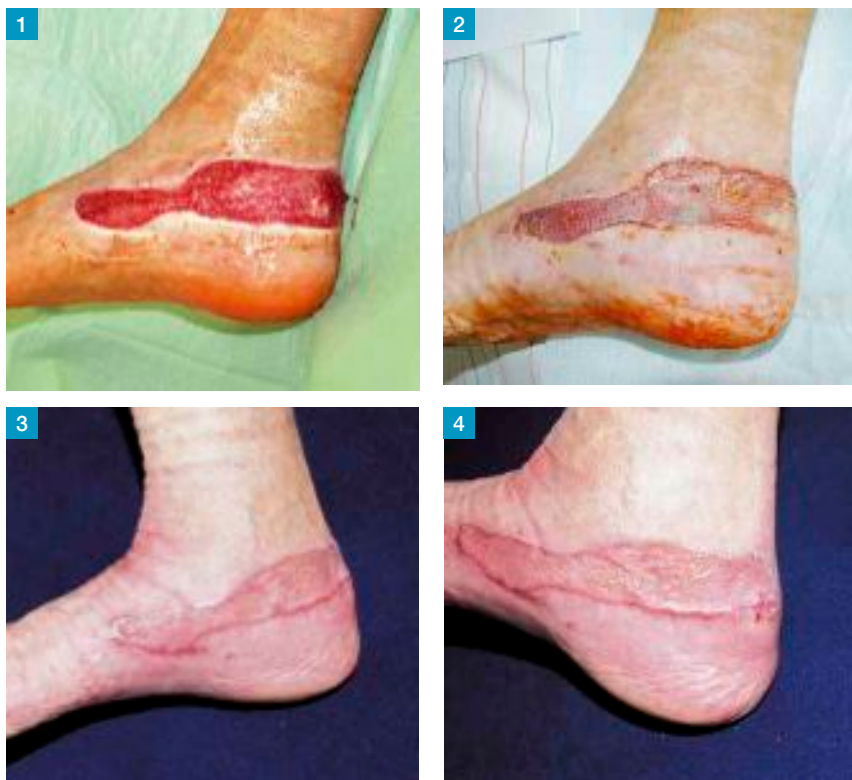
MatriDerm[®] Caso 4

En este caso un paciente de 60 años de edad fue hospitalizado con una avulsión severa tras un accidente de tráfico. La evaluación intra-operatoria reveló un defecto en el talón y la exposición de 2cm del tendón de Aquiles **[Fig 1]**.

La herida fue tratada con MatriDerm[®] 1mm y un injerto de piel fino en lámina en un solo proceso quirúrgico. Dos semanas y media después la zona mostraba un aspecto bueno, herida cerrada y en proceso de cicatrización **[Fig 2]**.

La fisioterapia se comenzó en este momento. Cinco semanas después de la intervención se observa una buena evolución incluso sobre el tendón de Aquiles **[Fig 3]**, **[Fig 4]**.

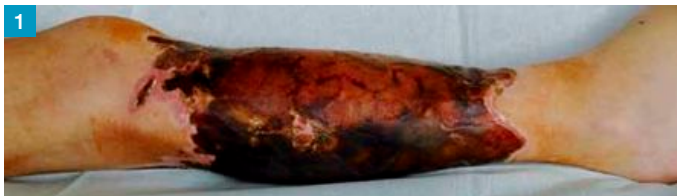
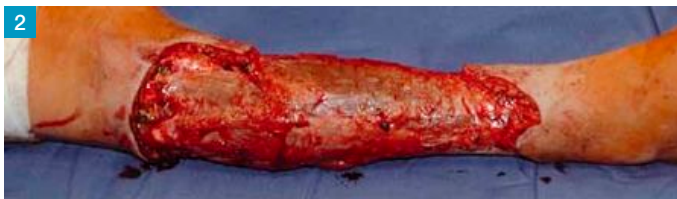
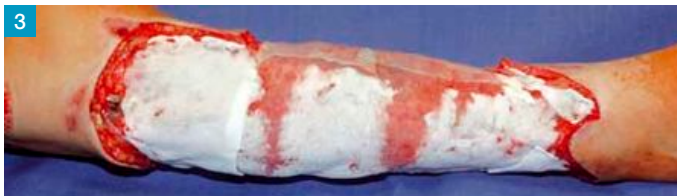
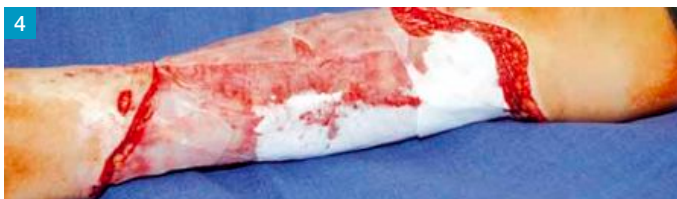
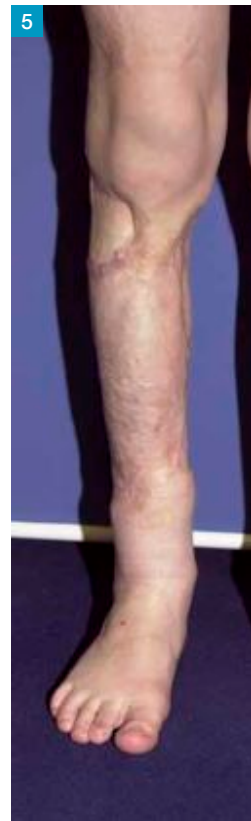
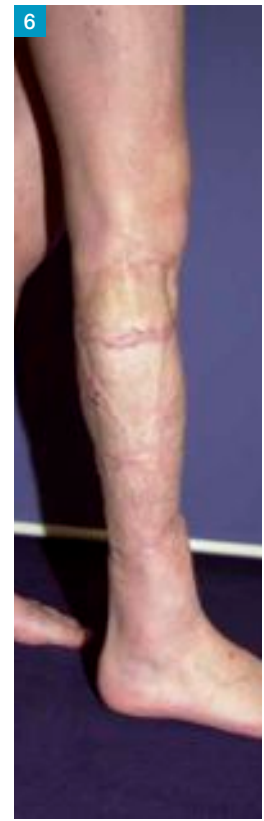
MatriDerm[®] Caso 5

El paciente fue trasladado a una unidad de trauma cinco días después de la lesión. Dos terceras partes de la parte parte proximal inferior de la pierna presentaban tejido necrótico [Fig 1]. Parte de la fascia estaba dañada. Después de desbridar el periostio de la tibia ésta quedó expuesta [Fig 2]. La zona dañada fue cubierta con MatriDerm[®] 1mm y un injerto de piel autóloga fino y sin mallar [Fig 3], [Fig 4] en un solo acto quirúrgico. Una fijación adecuada se consiguió aplicando terapia de presión negativa durante 1 semana. Después se aplicaron vendajes con tul graso y gasas y la herida curó rápidamente y sin complicaciones.

Durante los cuidados posteriores se utilizó también una media compresiva. 18 meses después se observaron buenos resultados funcionales, estéticos y cosméticos [Fig 5], [Fig 6]. La zona tratada mostraba elasticidad permitiendo al paciente practicar los mismos deportes que realizaba antes del traumatismo.

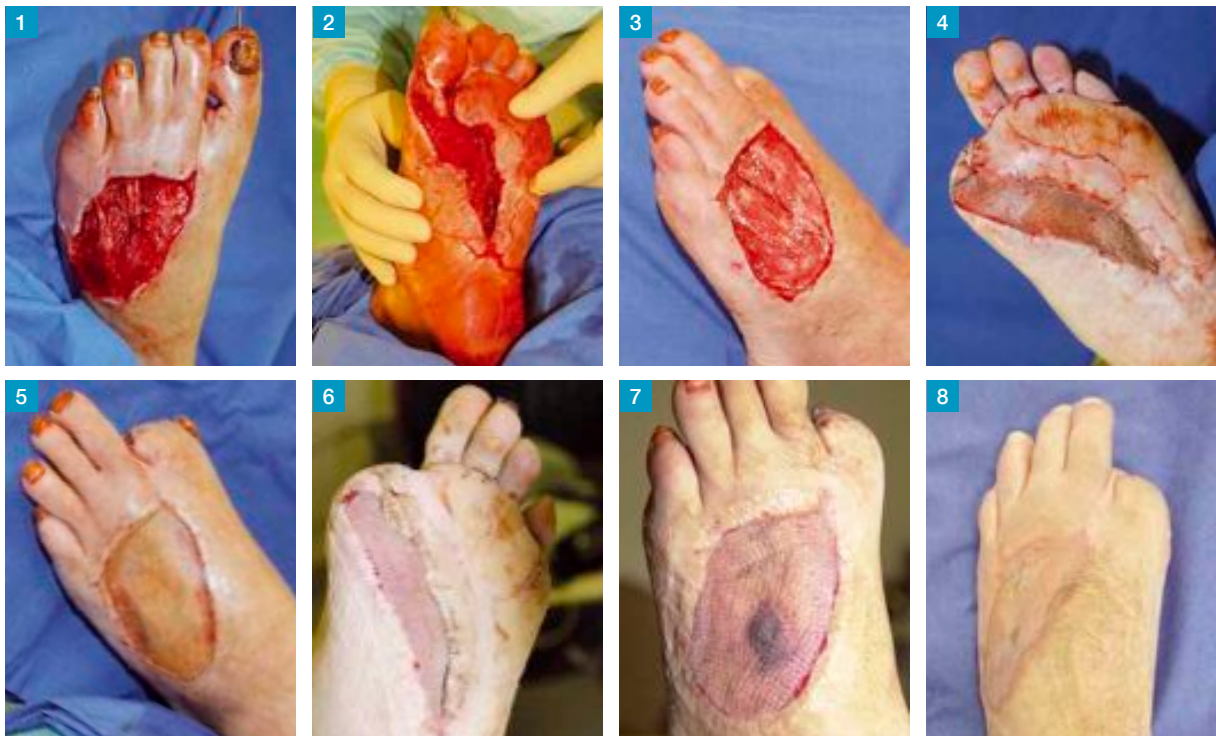
MatriDerm[®] Caso 6

Las lesiones en el tejido blando presentes en la zona plantar se muestran en **[Fig 1]**, **[Fig 2]**.

Se efectuó una desbridación de la zona **[Fig 3]** y la amputación del dedo gordo del pie. La cobertura del área expuesta se efectuó con MatriDerm[®] 1mm en combinación con un injerto de piel fino y sin mallar en un solo acto quirúrgico **[Fig 4]**, **[Fig 5]**.

La fijación se promovió con terapia de presión negativa durante una semana. El porcentaje de prendimiento del injerto fue excelente **[Fig 6]**, **[Fig 7]**. Un pequeño hematoma debajo del injerto se asoció al uso de la presión negativa y podría haberse evitado si la presión se hubiera aplicado a un lado de la herida.

Tres meses después se observa una completa cicatrización y una excelente elasticidad de la nueva piel **[Fig 8]**.

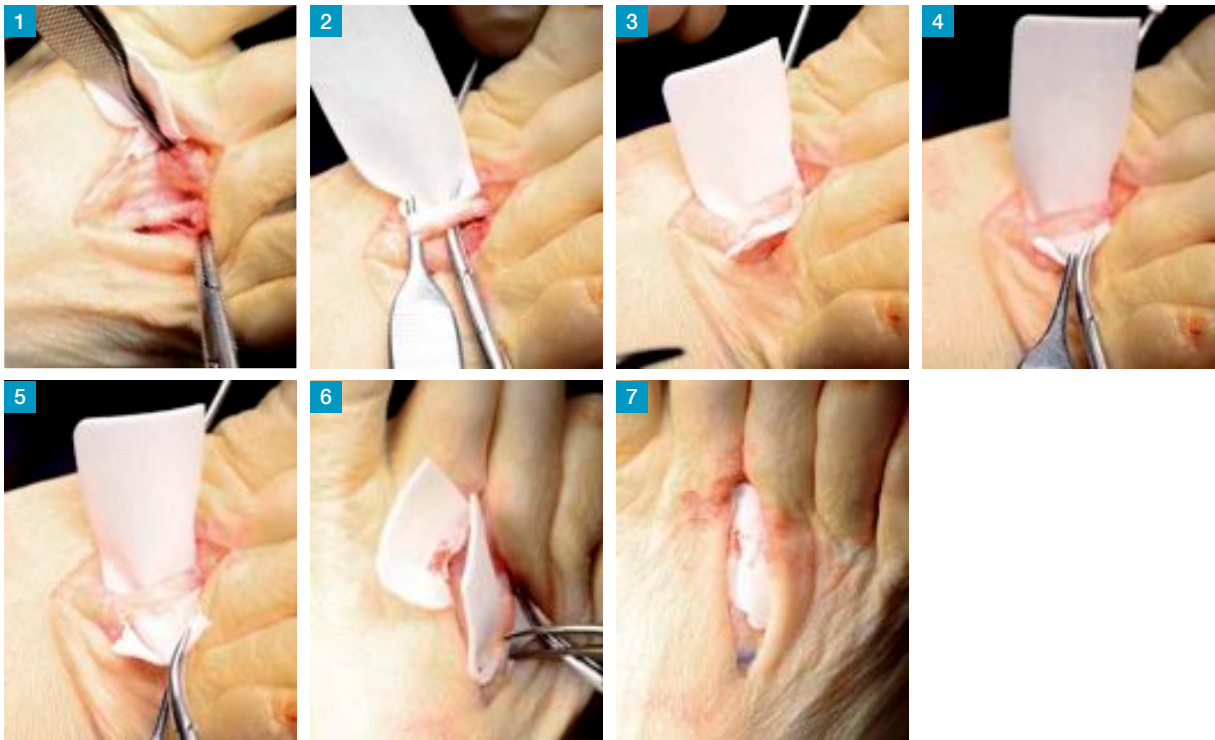
MatriDerm[®] Caso 7

Se accede al tendón por el músculo flexor *digitorum brevis*. Limpieza de la zona de adherencia [Fig 1]. Colocación cuidadosa de una pequeña pieza de MatriDerm[®] 1mm en seco [Fig 2-5].

Envoltura del tendón [Fig 6]. Vista final del cierre de la herida [Fig 7]. Posteriormente el paciente corrigió la posición del dedo y le permite calzar sus zapatos.

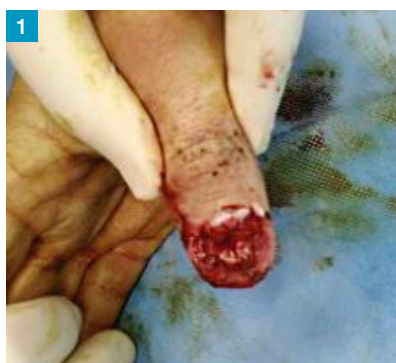
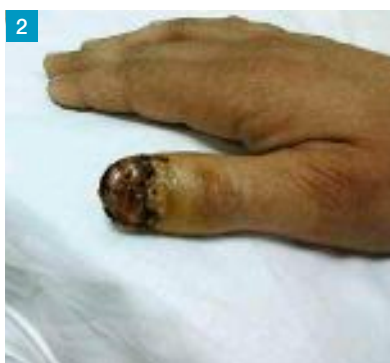
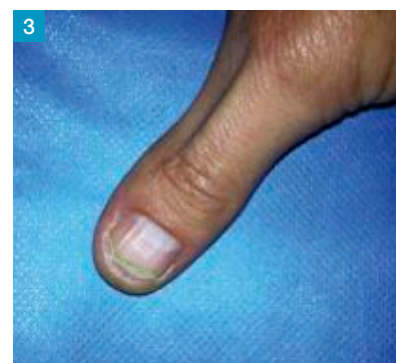
MatriDerm[®] Caso 8

El paciente sufre un accidente laboral ocasionándole atrapamiento del primer dedo de la mano derecha, con lesión que afecta al lecho ungueal y exposición de la segunda falange **[Fig 1]**.

Después de 2 semanas la herida mostraba prendimiento del injerto y una buena evolución **[Fig 2]**.

Dos años después la recuperación es total y se ha conseguido la restauración de la uña **[Fig 3]**.
